PROGETTO:
LAVORI DI SISTEMAZIONE IDROGEOLOGICA DEL
FIUME TESTENE NEL TRATTO DEL COMUNE DI
LAUREANA CILENTO

PROGETTO ESECUTIVO

ELABORATO
RELAZIONE TECNICA GENERALE

LAVORI DI PROTEZIONE DEL SUOLO ATTRAVERSO LA SISTEMAZIONE IDROGEOLOGICA DEL FIUME TESTENE E DEI SUOI AFFLUENTI NEL COMUNE DI LAUREANA CILENTO

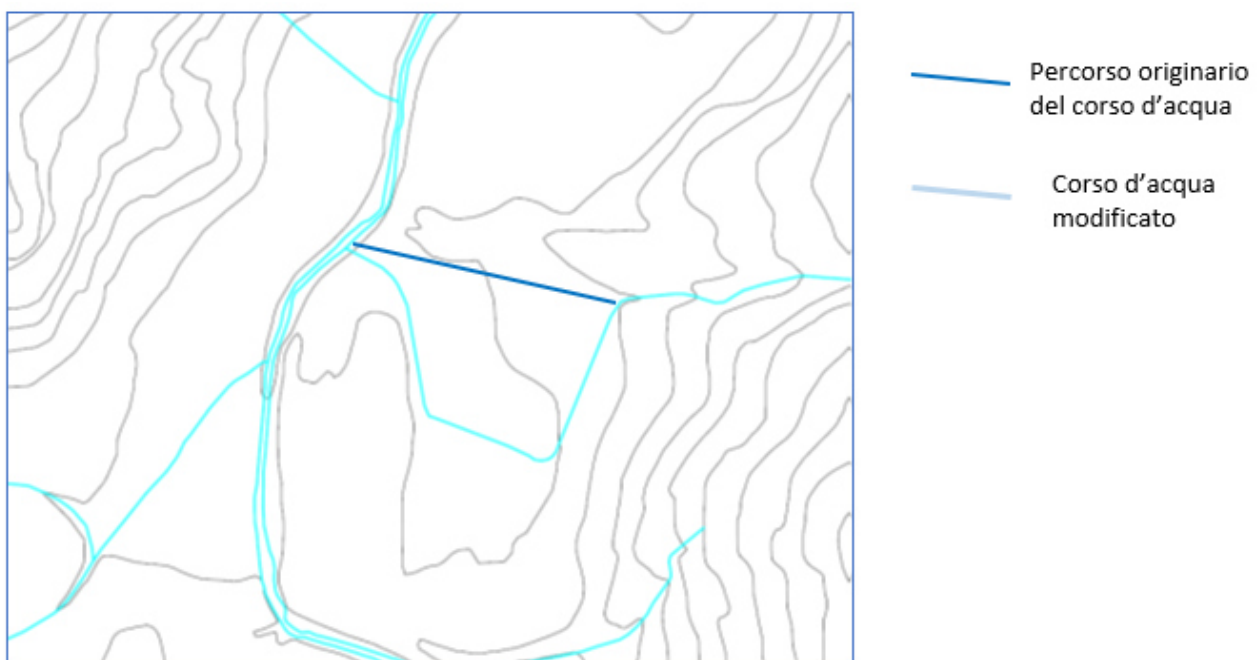
1. Almeno due corsi d'acqua tributari del fiume Testene presentano, alla confluenza, un andamento alquanto irregolare, con uno dei due, tributario di destra del Testene, che è stato deviato dal suo percorso naturale, come dimostra, peraltro, anche l'andamento delle curve di livello (fig. 2).

Figura 2: Deflusso naturale modificato

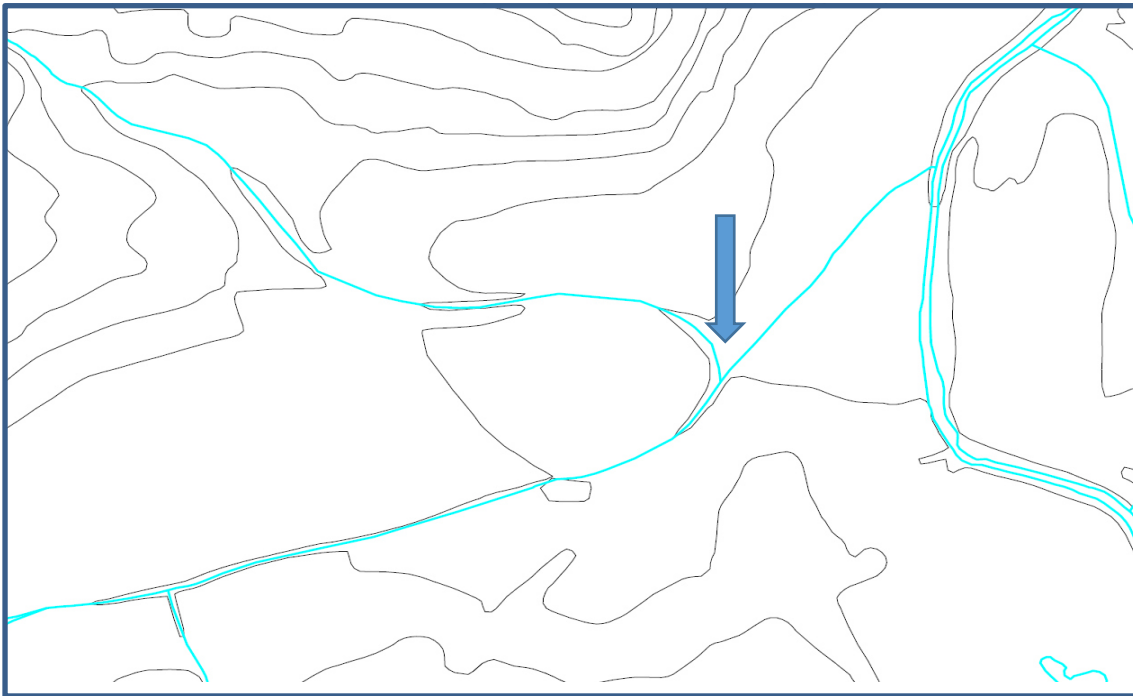
Il secondo, invece, tributario di un altro affluente di sinistra del Testene, tende ad immettersi controcorrente in quest'ultimo, come si osserva in figura 3.

Figura 3: Andamento insolito alla confluenza del corso d'acqua

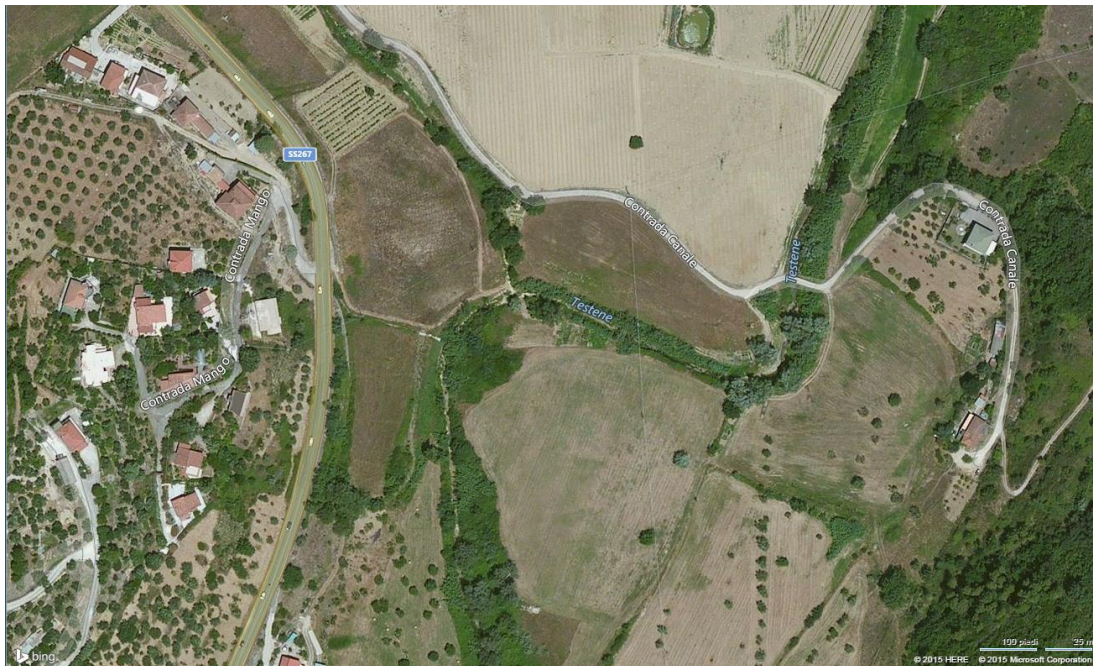
Altra criticità rilevata è legata all'andamento meandriforme del corso d'acqua in un punto del suo percorso (fig. 4). In questa zona, infatti, a causa della brusca diminuzione di velocità del filo della corrente, in caso di piogge violente e persistenti, l'alveo non riesce a contenere la piena che straripa ed invade le aree circostanti (vedi inverno 2013). Da non trascurare, inoltre, la scarsa distanza che divide una delle anse con la strada provinciale SP 267 ed alcuni fabbricati, essendo questa una zona in erosione da parte del filo della corrente.

Figura 4: Meandro lungo il corso del fiume Testene. Si osserva una delle anse che si è avvicinata alla scarpata (lato sinistro), ove è presente la strada provinciale e numerose abitazioni

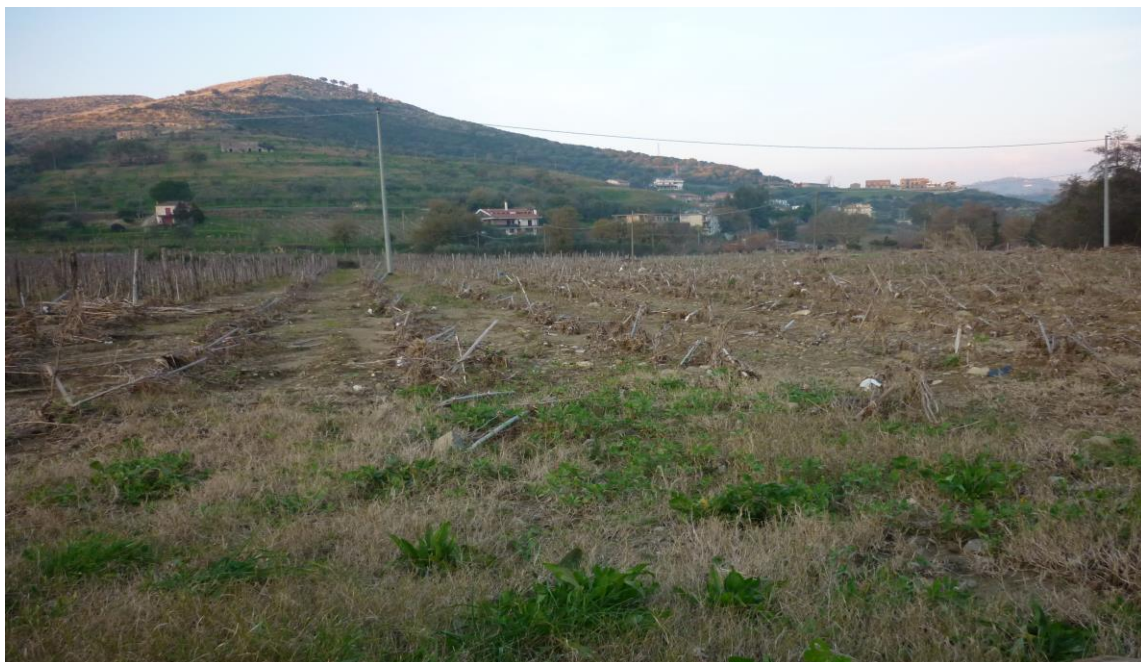
Figura 5: Area invasa dall'acqua durante una piena eccezionale. La zona è situata frontalmente al meandro visibile in fig. 4 (parte chiara della figura, in alto ed al centro)

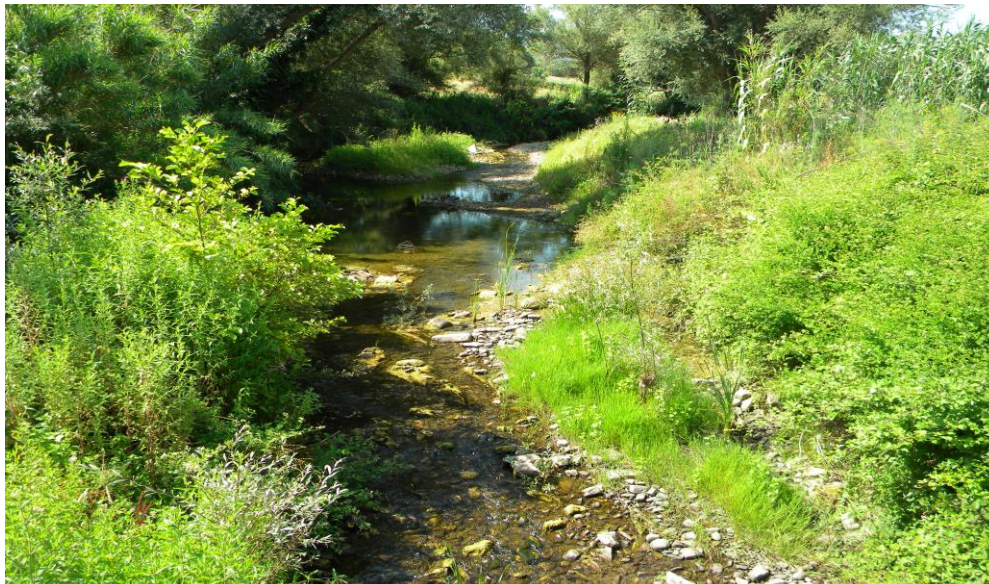
2. Da non trascurare, inoltre, la presenza di una folta vegetazione all'interno dell'alveo, che ostacola il normale deflusso delle acque.

A questa, va aggiunta anche la presenza di notevoli quantità di depositi alluvionali a fondo alveo che provoca una sensibile riduzione dell'altezza delle sponde ed una spiccata riduzione nella capacità di invaso dell'alveo stesso (Foto. 2).

Figura 6: Alveo invaso dalla vegetazione e forte accumulo di alluvioni a fondo alveo ed in prossimità delle sponde, con sensibile ostruzione della sezione

- Pulizia del fondo alveo per eliminare il materiale in eccesso derivante dal trasporto, quali sterpaglie, accumuli eccessivi, materiale smottato ecc.;

- Pulizia delle sponde per eliminare il materiale e la vegetazione in equilibrio precario che potenzialmente potrebbe smottare nell'alveo e creare nuovi ostacoli al libero deflusso delle acque;
- Allargamento delle sezioni nei punti in cui presentano restringimenti innaturali o criticità specifiche;
- Realizzazione di opere di difesa spondale, laddove le pendenze eccessive non garantiscono la stabilità delle stesse;
- Innalzamento dell'argine di protezione nelle sezioni in cui i tre interventi precedenti non sono sufficienti ad ottenere una sezione di deflusso sufficientemente ampia.

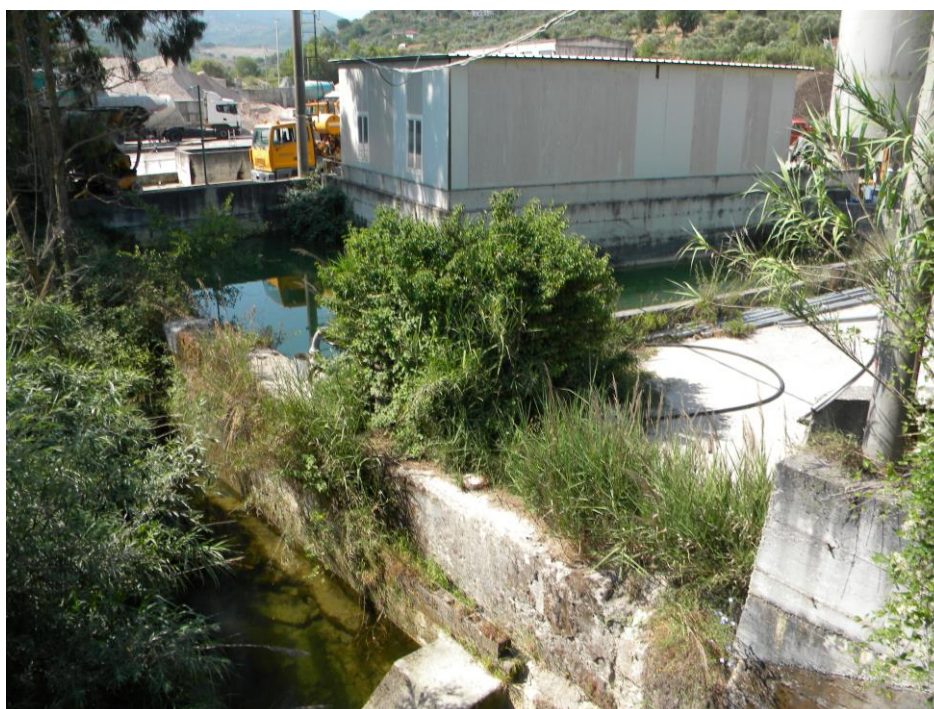
3. Infine, va segnalata una drastica riduzione della larghezza dell'alveo poco prima della confluenza del vallone Noce (località Archi) col Testene, ove le sponde del corso d'acqua risultano delimitate da muri in calcestruzzo che ne riducono sensibilmente la sezione e ne provocano lo straripamento in occasione di portate significative (Foto. 3).

Figura 7: Alveo ristretto da muri in cls che ne riducono fortemente la sezione.

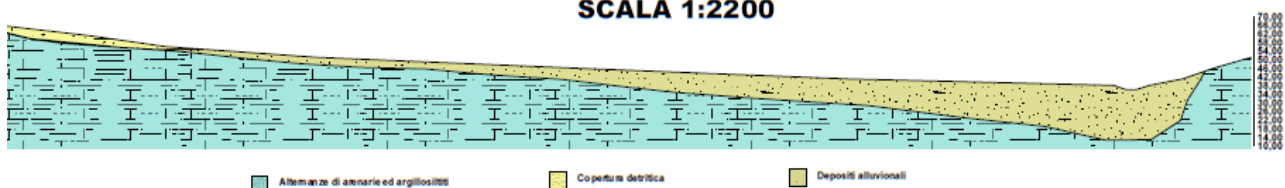
SEZIONE STRATIGRAFICA A - A'

I dati stratigrafici acquisiti mediante indagini dirette e trincee confermano tale ipotesi, avendo rilevato la presenza di terreni pedogenizzati in copertura, e depositi colluviali di natura limoso-sabbioso-argillosa fino ad almeno 6-7 metri di profondità che testimoniano, con ragionevole certezza, che la deposizione dei materiali avveniva in modo piuttosto tranquillo e non per colate detritiche o altra forma di sedimentazione violenta.

Fig. 7 – Sezione stratigrafica eseguita lungo l'allineamento A-A' (vedi fig. 5)

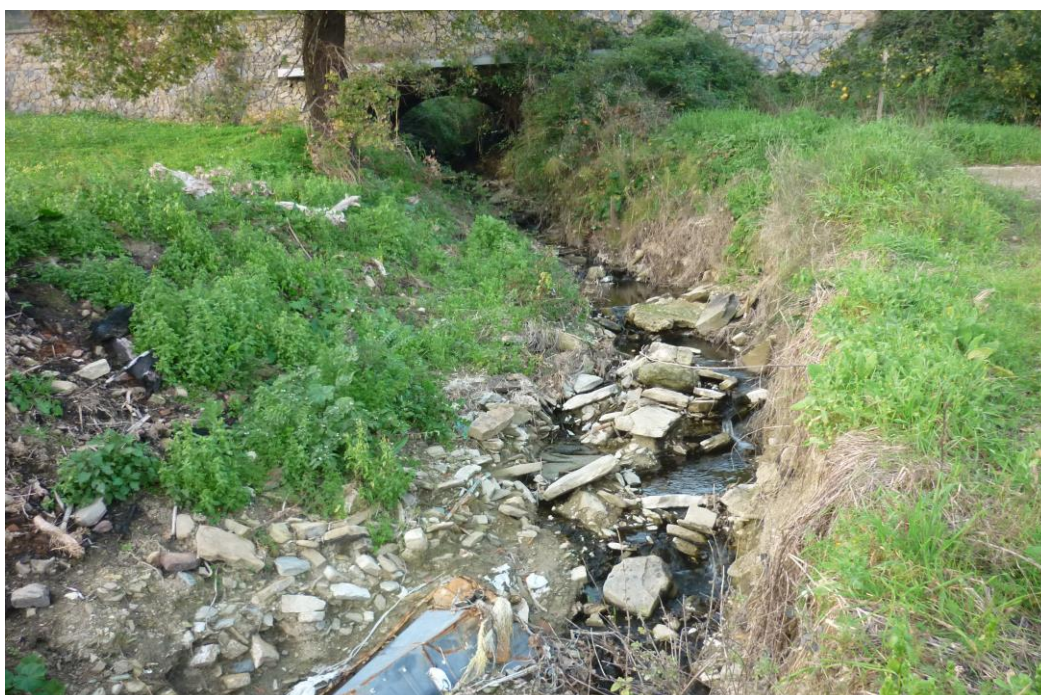
Riguardo possibili scenari di instabilità legati ad attività erosiva dei corsi d'acqua direttamente interessati, si è potuto rilevare che detti impluvi non presentano segni di attività erosiva lungo le sponde o sul fondo alveo, a dimostrazione del fatto che tutti i corsi d'acqua della zona hanno ormai raggiunto un proprio profilo di equilibrio (foto 4). Inoltre, lungo tutto il tratto interessato è presente una copertura vegetale che testimonia la scarsa attività dell'impluvio.

Figura 10: Corso d'acqua. Si osserva una scarsa attività erosiva sia lungo le sponde che sul fondo e modesto approfondimento dell'alveo, che non giustifica eventuali criticità legate a fenomeni di dissesto lungo le aree spondali.

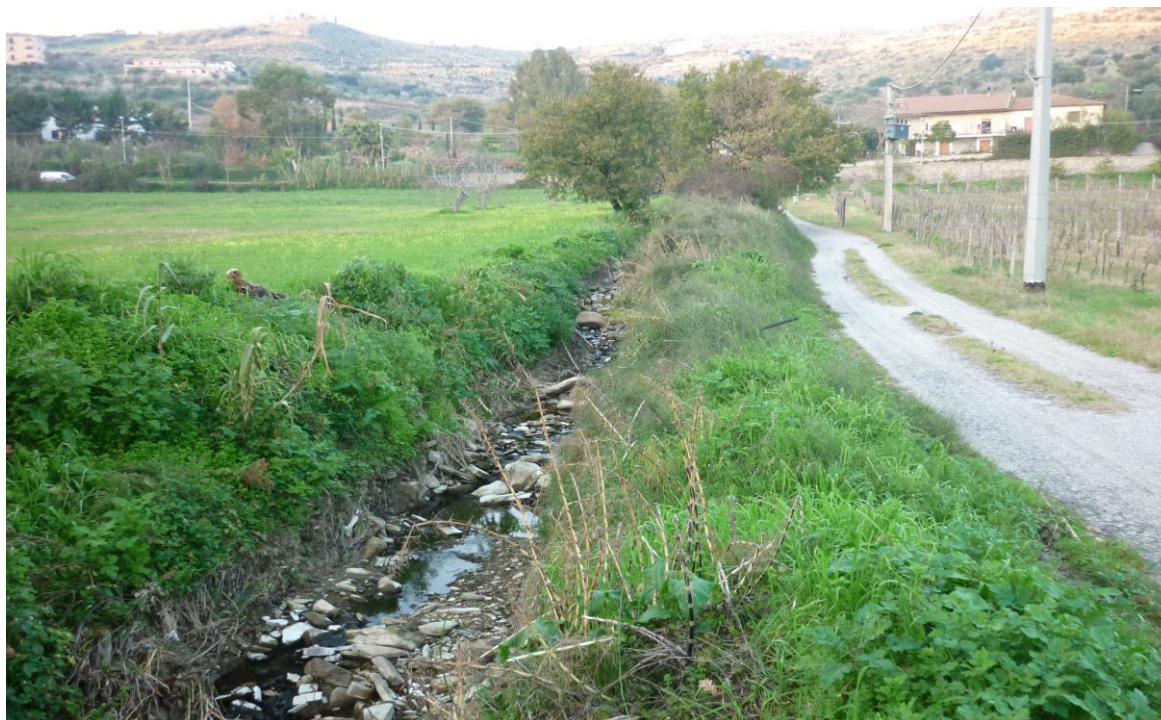
Figura 11: L'alveo appare sufficientemente incassato rispetto al piano viario. In alto a sinistra quella che dovrebbe essere la conoide alluvionale.
