LAVORI DI SISTEMAZIONE IDROGEOLOGICA DEL
FIUME TESTENE NEL TRATTO DEL COMUNE DI
LAUREANA CILENTO
STUDIO INTERDISCIPLINARE

COMMITTENTE : COMUNE DI LAUREANA CILENTO

ELABORATO
STUDIO GEOLOGICO-IDRAULICO

DATA
Maggio 2020

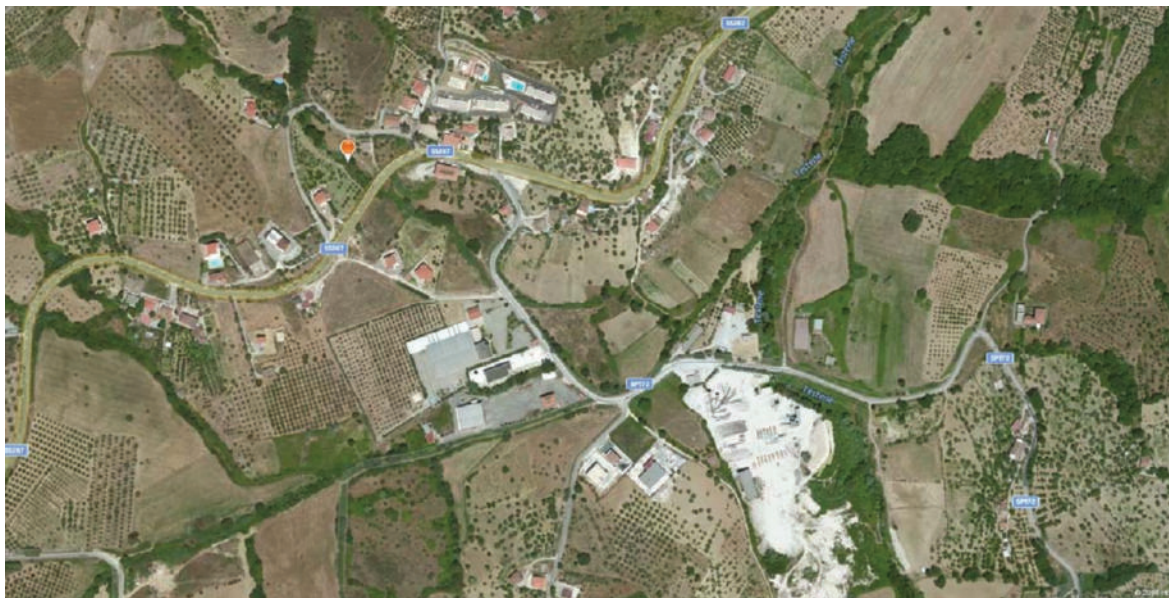
Fig. 2 – Inquadramento generale dei punti di maggior criticità

In località Archi sono presenti due tributari del fiume Testene che presentano diffuse criticità legate in parte ad una scarsa manutenzione degli alvei, con vegetazione che ostruisce buona parte della sezione stessa, ed in parte ad un brusco restringimento della sezione, così come si osserva a partire dall'attraversamento della strada SP172 (fig. 2).

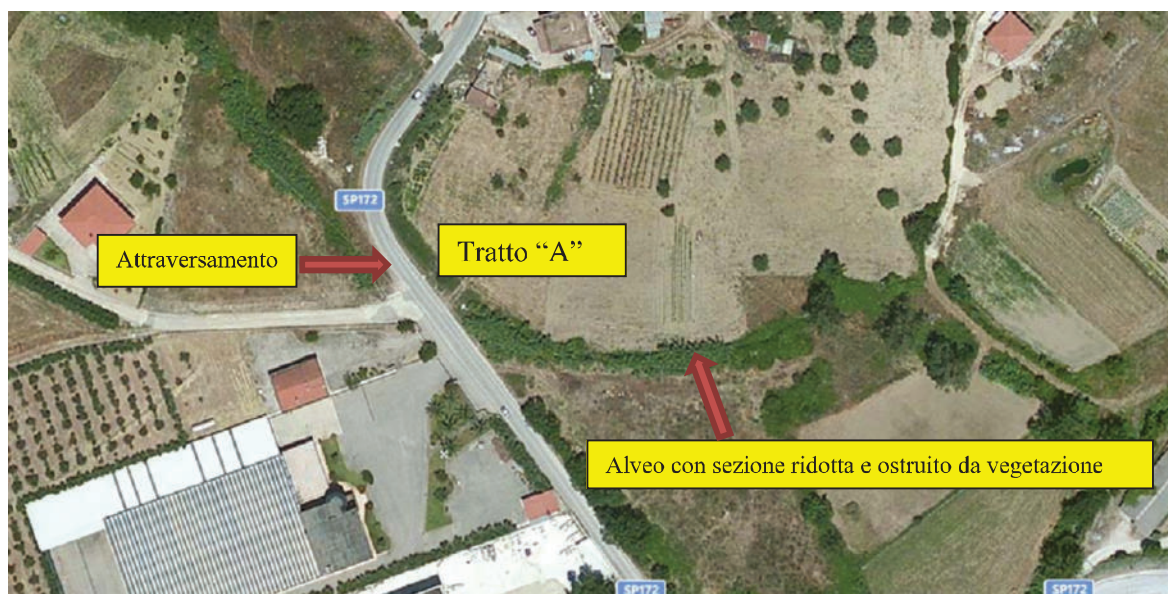
Fig. 3 – Particolare di uno dei punti di maggior criticità "attraversamento"

In particolare (vedi fig. 3), a monte della strada SP 172, l'intero alveo è stato oggetto di interventi di regimentazione, adeguamento della sezione e sistemazione spondale, mentre a valle di questa si osserva un brusco restringimento della sezione idraulica e la totale assenza di interventi di manutenzione e pulizia dell'alveo stesso.

Da non trascurare, inoltre, la sezione delle opere di tombinatura presenti in corrispondenza della strada provinciale, inadeguate per le portate del torrente in questione (tratto "A" in fig. 3).

In entrambi i casi, in episodi registrati in passato e per ultimo in data novembre 2013 i corsi d'acqua sono straripati ed hanno invaso l'intera area con ingenti danni alle infrastrutture presenti ed addirittura con la morte di animali da allevamento.

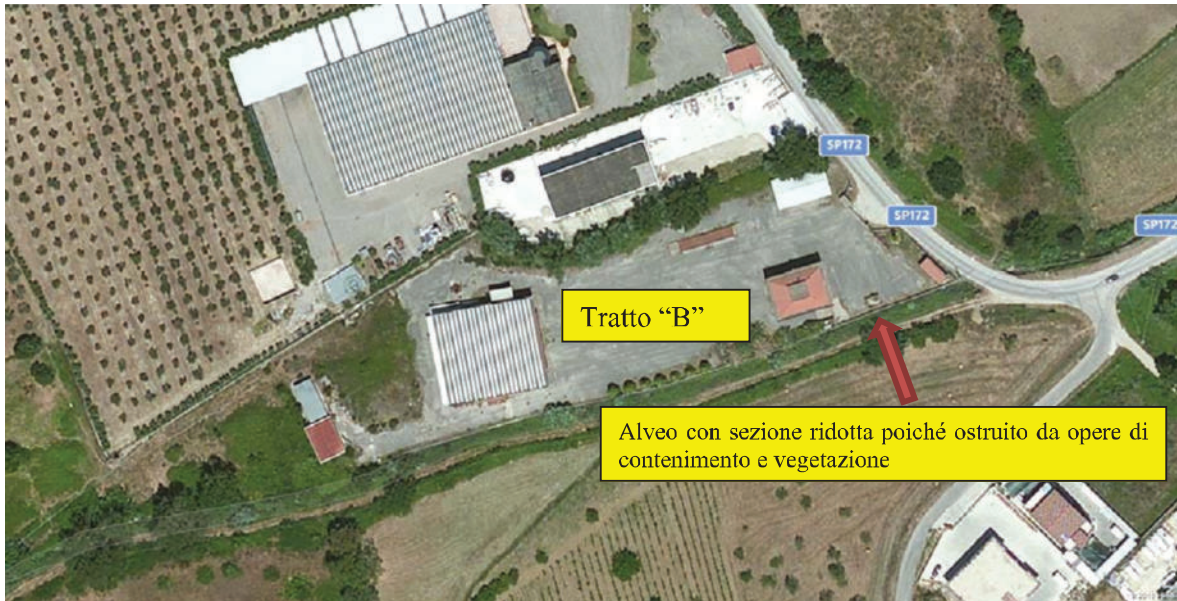
Fig. 4 – Particolare di uno dei punti di maggior criticità “restringimento dell’alveo”

Sempre in quest'area, ma in corrispondenza di un secondo tributario del fiume Testene, è emersa un'altra criticità legata al restringimento dell'alveo (tratto "B" in fig. 4) per la presenza di opere di contenimento proprio a ridosso dell'alveo stesso (foto 1).

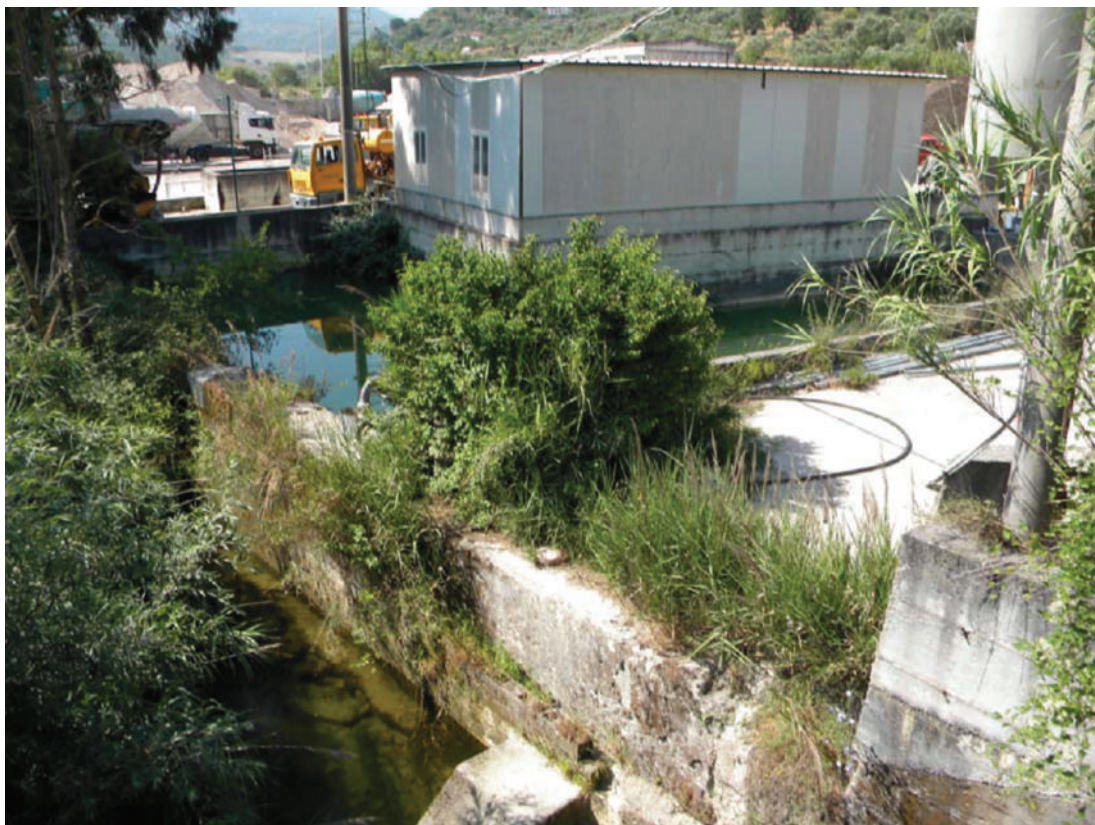
Foto 1 – Alveo ristretto da muri in cls che ne riducono fortemente la sezione.
Sulla destra dell’alveo fluviale è visibile un ristagno d’acqua dovuto allo straripamento del torrente.

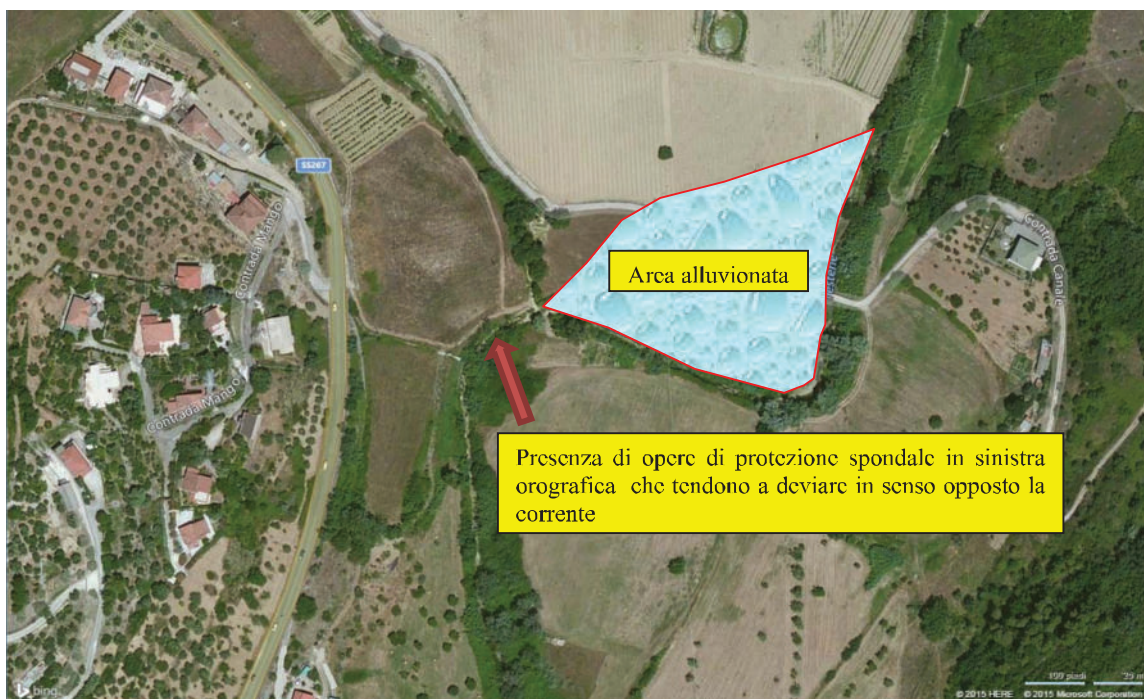
1. Altra criticità rilevata è legata all’andamento meandriforme del fiume Testene in un punto del suo percorso (fig. 5). In questa zona, infatti, a causa della brusca

diminuzione di velocità del filo della corrente, in caso di piogge violente e persistenti, l'alveo non riesce a contenere la piena che straripa ed invade le aree circostanti. Da non trascurare, inoltre, la scarsa distanza che divide una delle anse con la strada provinciale SP 267 ed alcuni fabbricati, essendo questa una zona in erosione da parte del filo della corrente.

Fig. 5 – Meandro lungo il corso del fiume Testene. Si osserva una delle anse che si è avvicinata alla scarpata (lato sinistro), ove è presente la strada provinciale e numerose abitazioni

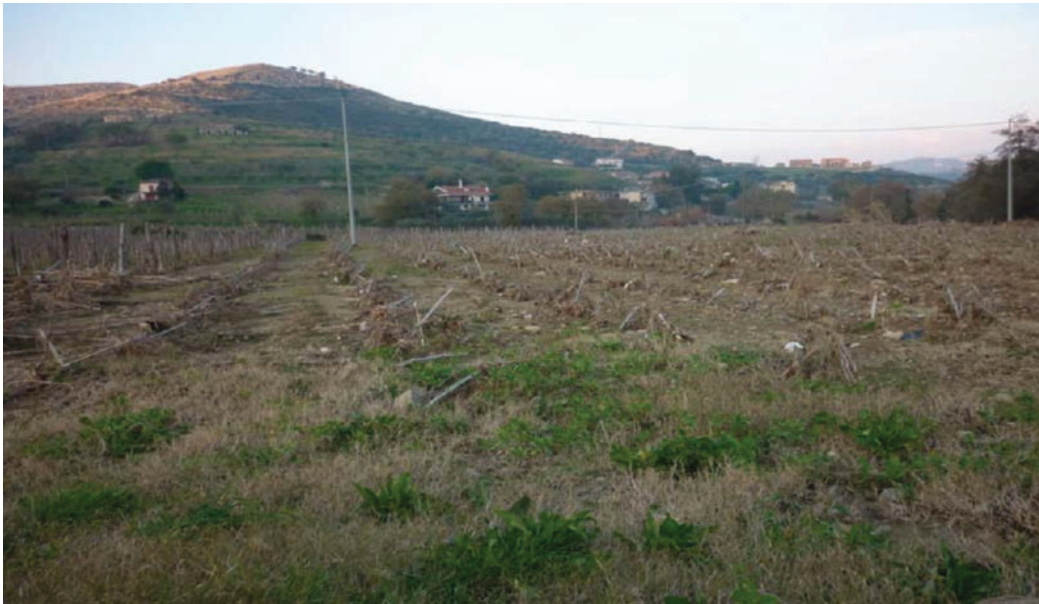
Molto probabilmente, proprio per evitare lo scalzamento al piede del versante sovrastante, in epoche passate sono state realizzate opere di protezione spondale in sinistra orografica del corso d'acqua stesso (lato monte), che da un lato hanno protetto le sponde da erosione, ma dall'altra hanno contribuito a deviare il filo della corrente ed a determinare l'attuale andamento meandriforme che contribuisce a rallentare la velocità delle acque tanto che, in occasione di piene eccezionali, queste straripano invadendo le aree circostanti (vedi foto 2).

Foto 2 – Area invasa dall’acqua durante una piena eccezionale. La zona è situata frontalmente al meandro visibile in fig.4 (parte colorata contrassegnata con “area alluvionata”)

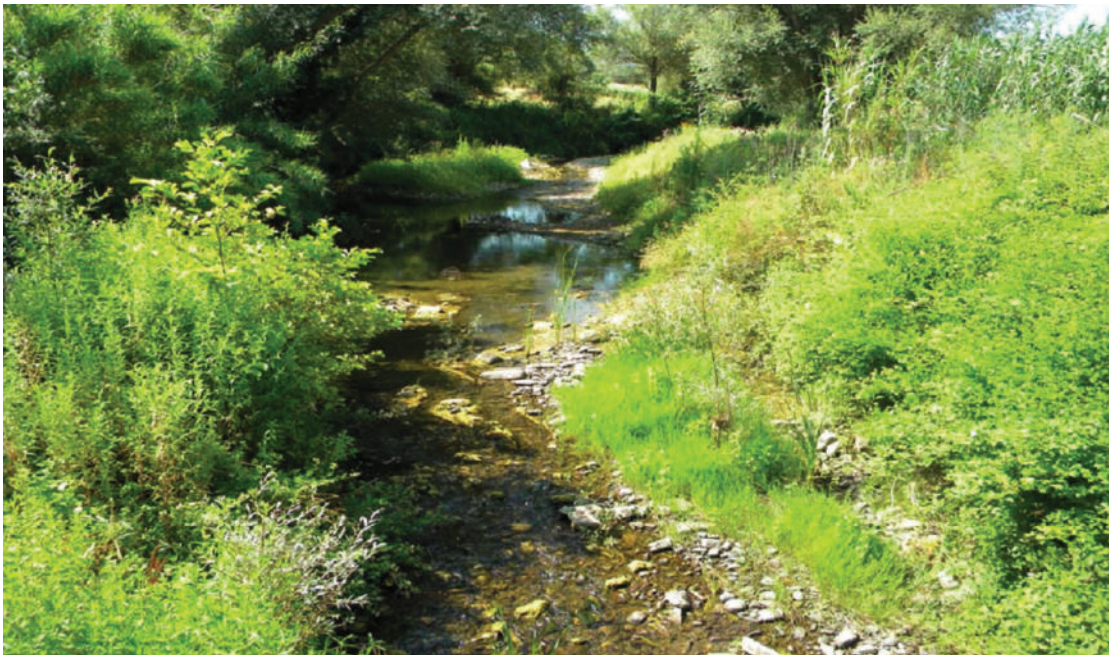
Da non trascurare, inoltre, la forte presenza di detrito e di vegetazione arborea nell'alveo che contribuiscono a ridurre la sezione ed a diminuire sensibilmente la capacità di contenimento delle piene (foto. 3).

Foto 3 – Alveo invaso dalla vegetazione e forte accumulo di alluvioni a fondo alveo ed in prossimità delle sponde. Da notare la forte ostruzione della sezione

restringimenti puntuali degli argini derivanti da cause differenti, quali erosione delle sponde, crescita incontrollata di arbusti, cattiva manutenzione o depositi artificiali. Pertanto, si opererà attraverso una **pulizia del fondo, decespugliamento e rimozione del materiale depositato**, ristabilendo le condizioni naturali di equilibrio dell'alveo.

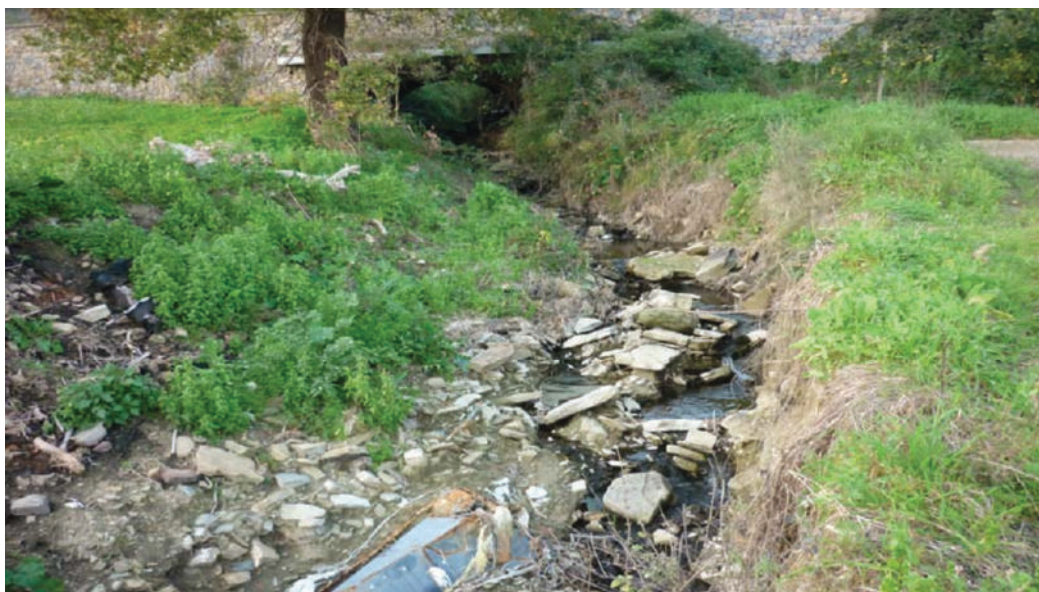
Riguardo possibili scenari di instabilità legati ad attività erosiva dei corsi d'acqua direttamente interessati, si è potuto rilevare che detti impluvi non presentano segni di attività erosiva lungo le sponde o sul fondo alveo, a dimostrazione del fatto che tutti i corsi d'acqua della zona hanno ormai raggiunto un proprio profilo di equilibrio (foto 4). Inoltre, lungo tutto il tratto interessato è presente una copertura vegetale che testimonia la scarsa attività dell'impluvio.

Foto4 – Corso d'acqua. Si osserva una scarsa attività erosiva sia lungo le sponde che sul fondo e modesto approfondimento dell'alveo, che non giustifica eventuali criticità legate a fenomeni di dissesto lungo le aree spondali.

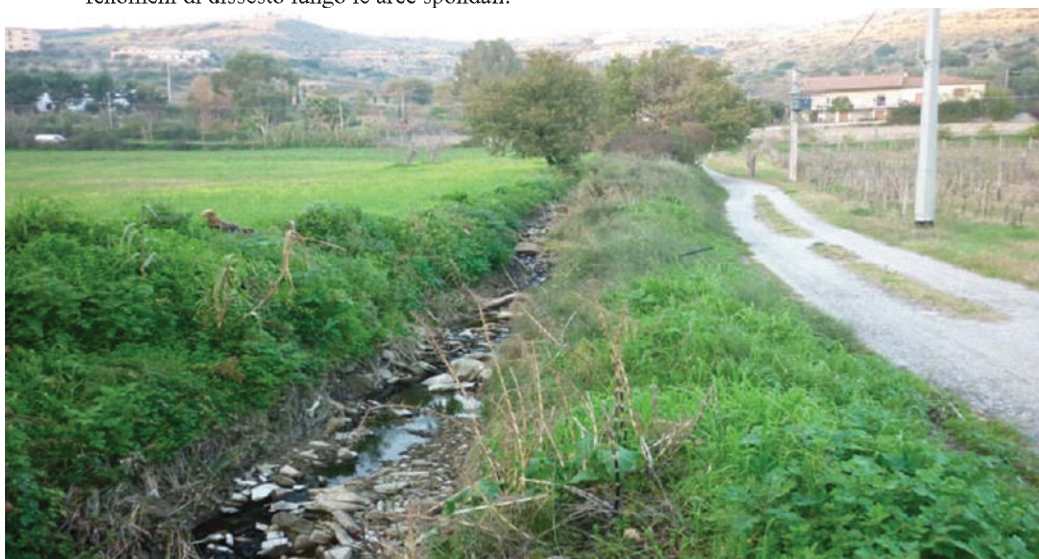
Foto 5 – L'alveo appare sufficientemente incassato rispetto al piano viario. In alto a sinistra quella che dovrebbe essere la conoide alluvionale.
