**COMUNE DI LAUREANA C.TO
PROVINCIA DI SALERNO**

**INDAGINE GEOLOGICA PER LA SISTEMAZIONE
IDROGEOLOGICA DEL FIUME TESTENE NEL TRATTO DI
COMPETENZA DEL COMUNE DI LAUREANA CILENTO**

Lustra, Maggio 2020

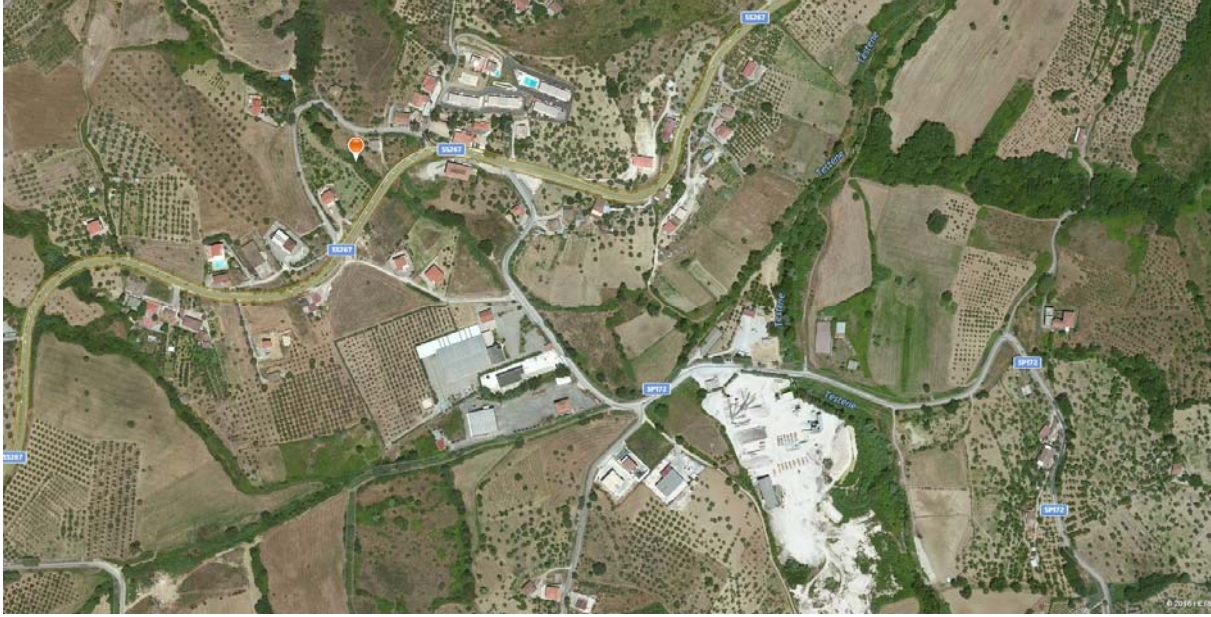
Fig. 2 – Inquadramento generale dei punti di maggior criticità

➤ In località Archi sono presenti due tributari del fiume Testene che presentano diffuse criticità legate in parte ad una scarsa manutenzione degli alvei, con vegetazione che ostruisce buona parte della sezione stessa, ed in parte ad un brusco restringimento della sezione, così come si osserva a partire dall'attraversamento della strada SP 172 (fig. 2).

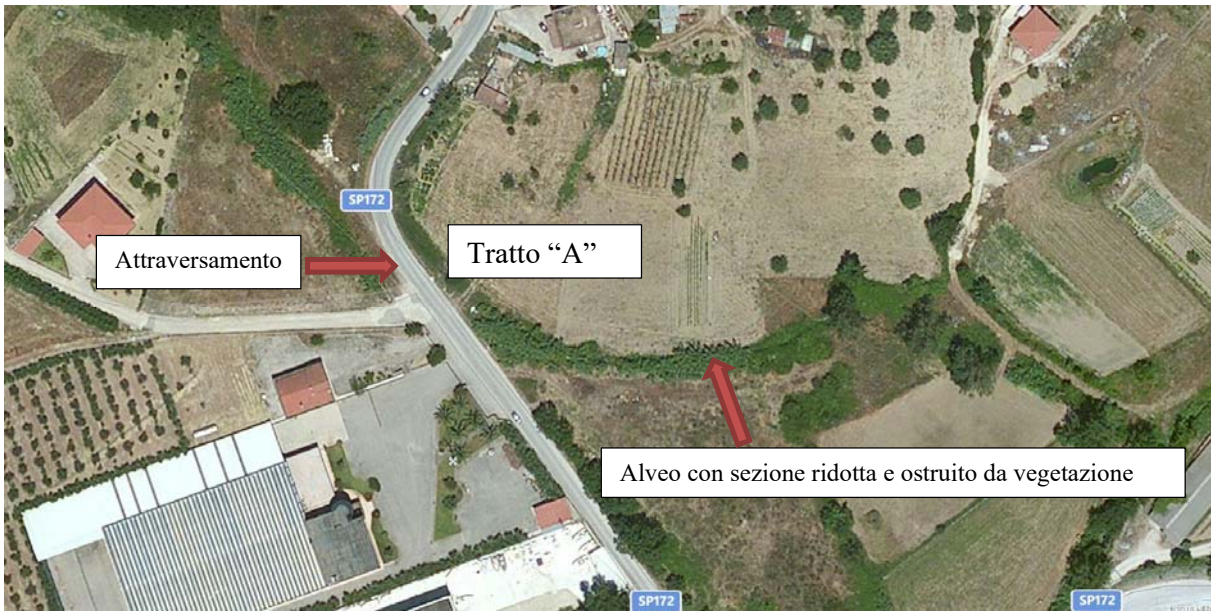
Fig. 3 – Particolare di uno dei punti di maggior criticità “attraversamento”

In particolare (vedi fig. 3), a monte della strada SP 172, l'intero alveo è stato oggetto di interventi di regimentazione, adeguamento della sezione e sistemazione spondale, mentre a valle di questa si osserva un brusco restringimento della sezione idraulica e la totale assenza di interventi di manutenzione e pulizia dell'alveo stesso.

Da non trascurare, inoltre, la sezione delle opere di tombinatura presenti in corrispondenza della strada provinciale, inadeguate per le portate del torrente in questione (tratto "A" in fig. 3).

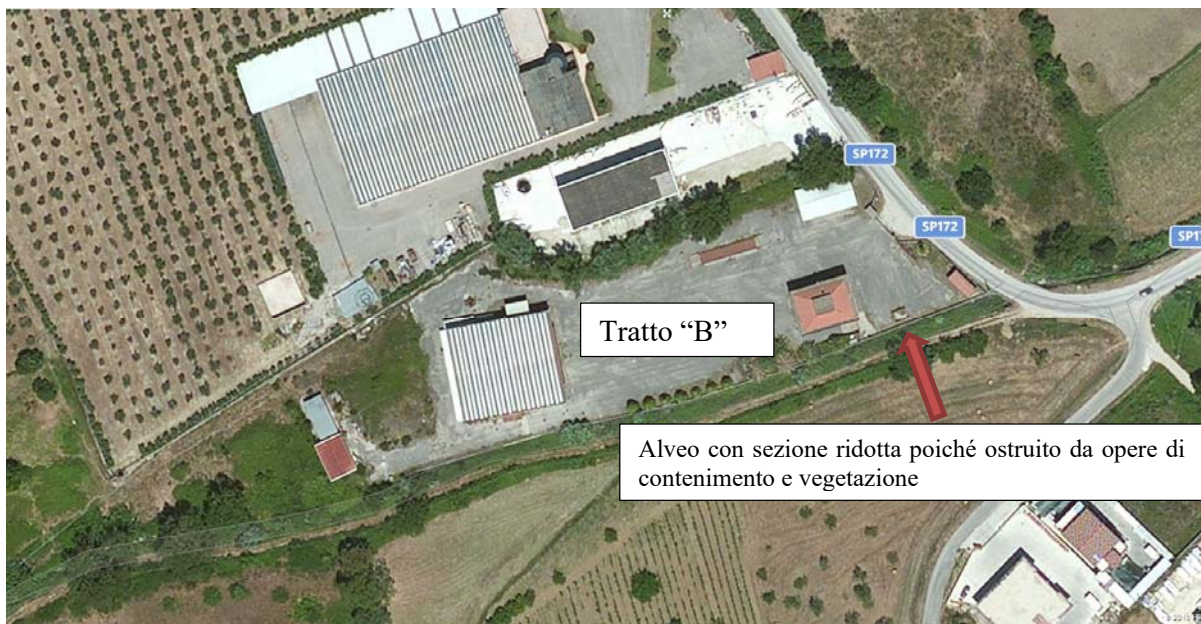
Fig. 4 – Particolare di uno dei punti di maggior criticità “restringimento dell’alveo”

Sempre in quest'area, ma in corrispondenza di un secondo tributario del fiume Testene, è emersa un'altra criticità legata al restringimento dell'alveo (tratto "B" in fig. 4) per la presenza di opere di contenimento proprio a ridosso dell'alveo stesso (foto 1).

In entrambi i casi, in due differenti episodi registrati nel corso degli anni passati (ultimo evento verificatosi nell'inverno 2013), i corsi d'acqua sono straripati ed hanno invaso l'intera area con danni alle infrastrutture presenti.

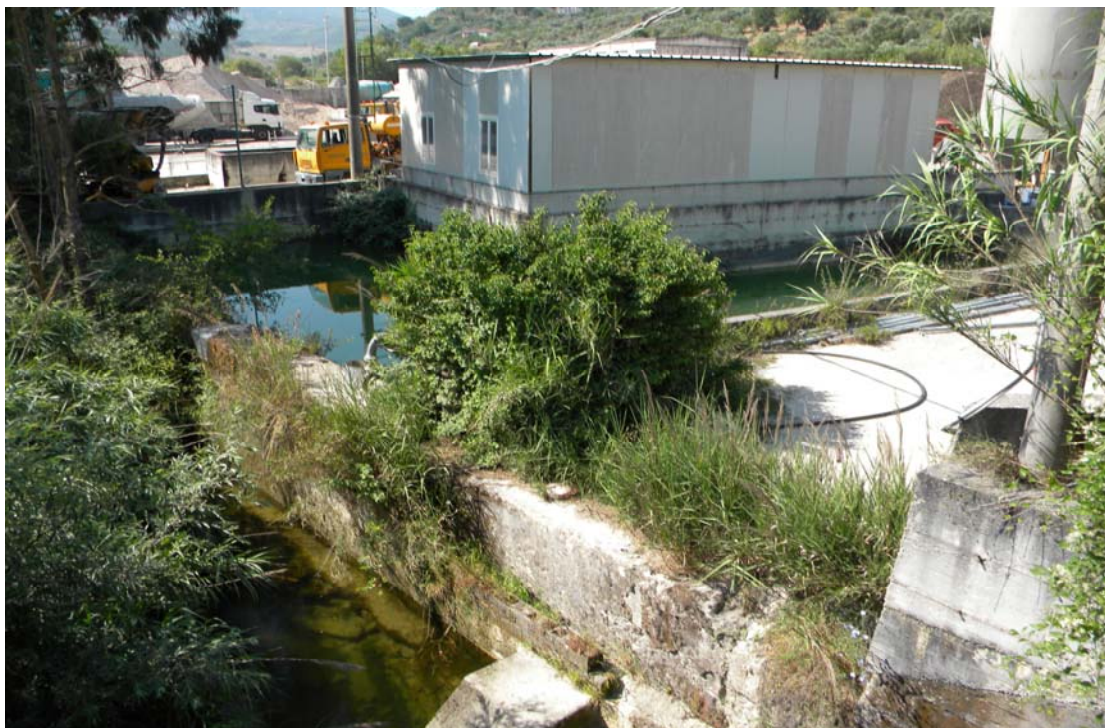
Foto 1 – Alveo ristretto da muri in cls che ne riducono fortemente la sezione.
Sulla destra dell’alveo fluviale è visibile un ristagno d’acqua dovuto allo straripamento del torrente.

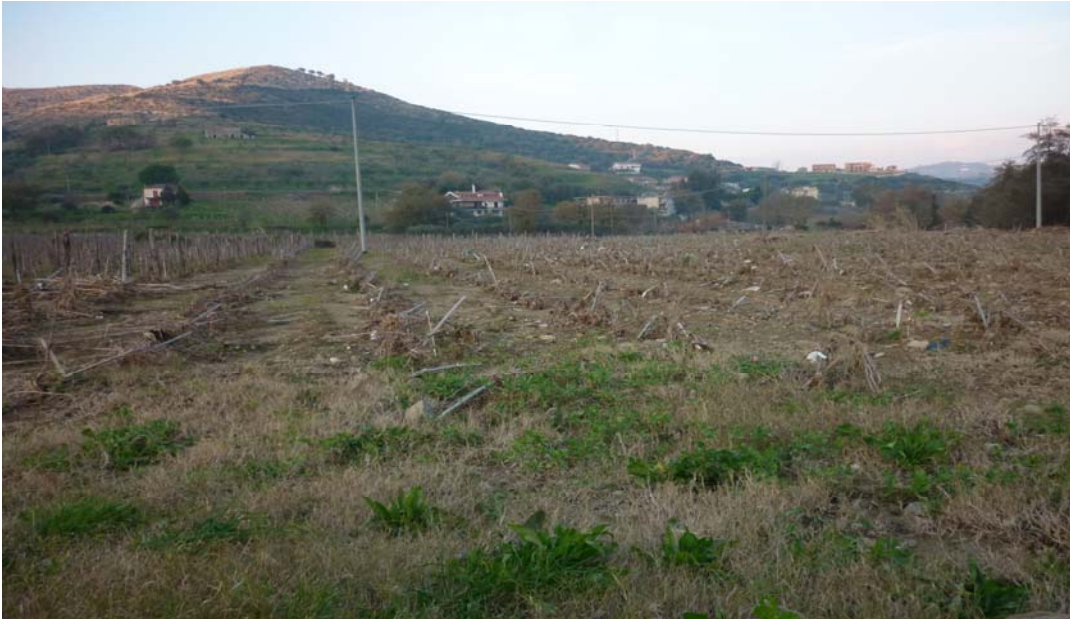
Molto probabilmente, proprio per evitare lo scalzamento al piede del versante sovrastante, in epoche passate sono state realizzate opere di protezione spondale in sinistra orografica del corso d'acqua (lato monte), che da un lato hanno protetto le sponde dall'attività erosiva, ma dall'altra hanno contribuito a deviare il filo della corrente ed a determinare l'attuale andamento meandriforme che determina un rallentamento nella velocità delle acque tanto che, in occasione di piene eccezionali, queste straripano invadendo le aree circostanti (vedi foto 2).

Foto 2 – Area invasa dall’acqua durante la piena eccezionale del 2013. La zona è situata frontalmente al meandro visibile in fig. 4 (parte colorata contrassegnata con “area alluvionata”)

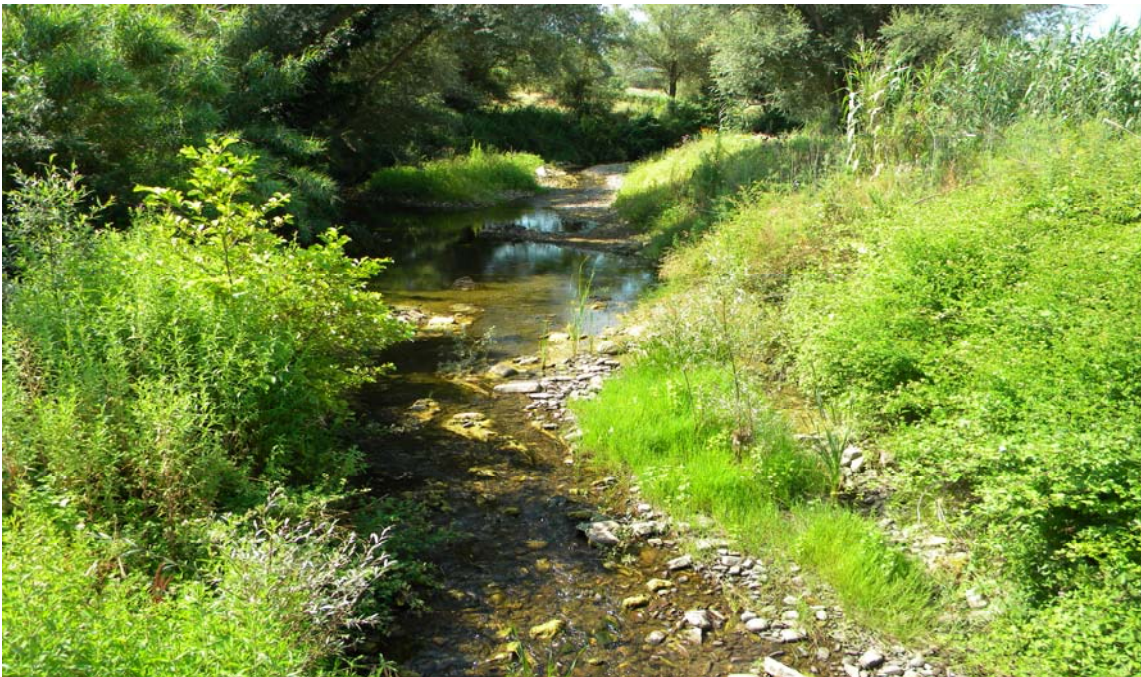
Da non trascurare, inoltre, la forte presenza di detrito e di vegetazione arborea all'interno dell'alveo che contribuiscono a ridurne la sezione ed a diminuire sensibilmente la capacità di contenimento delle piene (foto 3).

Foto 3 – Alveo invaso dalla vegetazione e forte accumulo di alluvioni a fondo alveo ed in prossimità delle sponde. Da notare la forte ostruzione della sezione

Laddove necessario, si potrà ricorrere all'innalzamento puntuale degli argini nei punti in cui, la capacità contenitiva dell'alveo è insufficiente, per cause legate all'innalzamento del fondo alveo per eccessivo accumulo di depositi detritici.

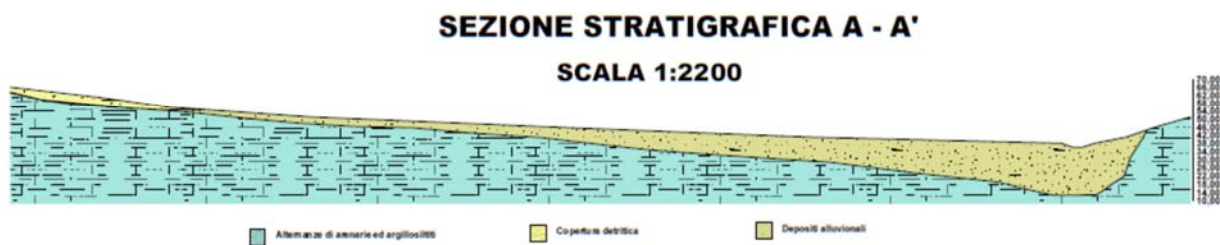
I dati stratigrafici acquisiti mediante indagini dirette e trincee confermano tale ipotesi, avendo rilevato la presenza di terreni pedogenizzati in copertura e depositi colluviali di natura limoso-sabbioso-argillosa fino ad almeno 6-7 metri di profondità, che testimoniano, con ragionevole certezza, che la deposizione dei materiali avveniva in modo piuttosto tranquillo e non per colate detritiche o altra forma di sedimentazione violenta.

Fig. 7 – Sezione stratigrafica eseguita lungo l’allineamento A-A’ (vedi fig. 5)

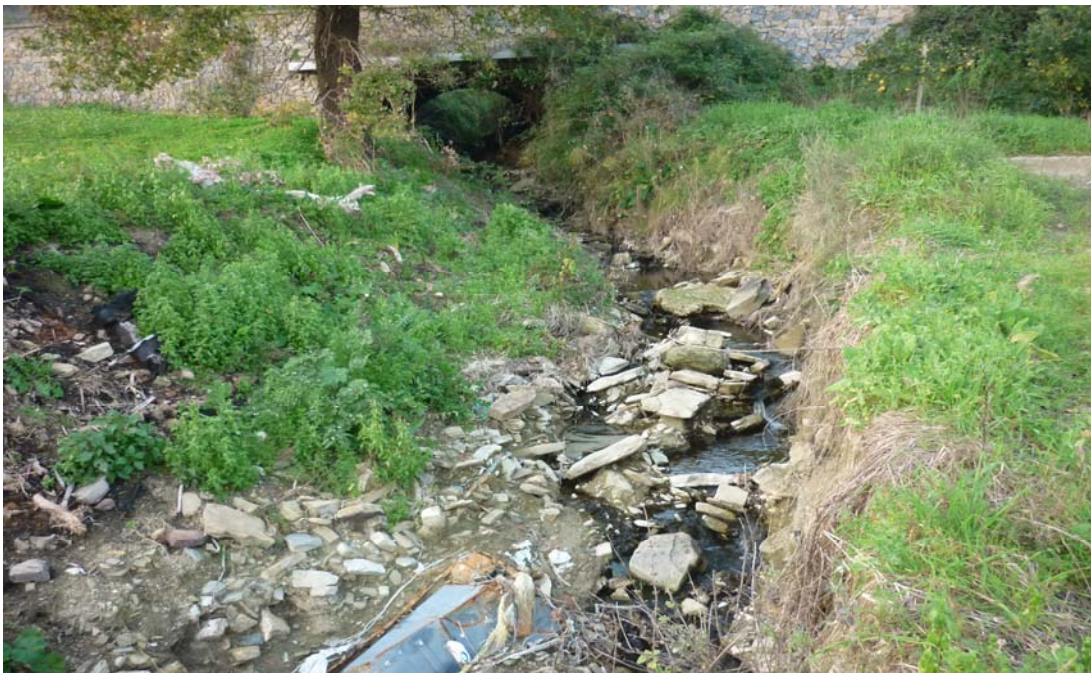
Riguardo possibili scenari di instabilità legati ad attività erosiva dei corsi d'acqua direttamente interessati, si è potuto rilevare che detti impluvi non presentano segni di attività erosiva lungo le sponde o sul fondo alveo, a dimostrazione del fatto che tutti i torrenti che solcano la zona hanno ormai raggiunto un proprio profilo di equilibrio (foto 4). Inoltre, lungo tutto il tratto interessato è presente una copertura vegetale che testimonia la scarsa attività dell'impluvio.

Foto 4 – Si osserva una scarsa attività erosiva sia lungo le sponde che sul fondo alveo e modesto approfondimento dello stesso che non giustifica eventuali criticità legate a fenomeni di dissesto lungo le aree spondali.

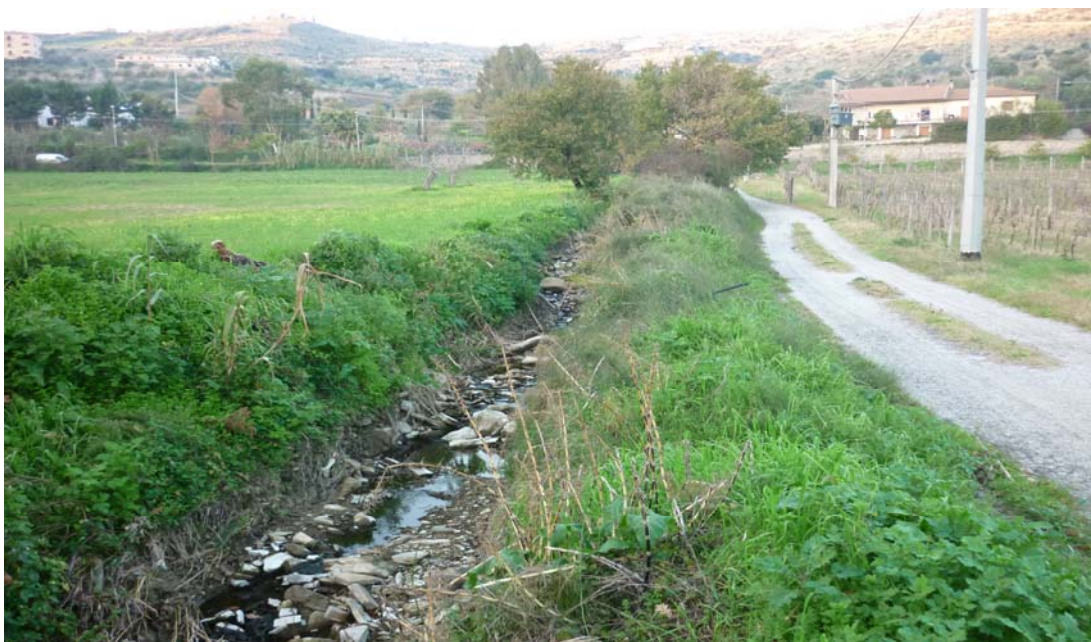
Foto 5 – L'alveo appare scarsamente inciso rispetto al piano campagna. In alto a sinistra quella che dovrebbe essere la conoide alluvionale.

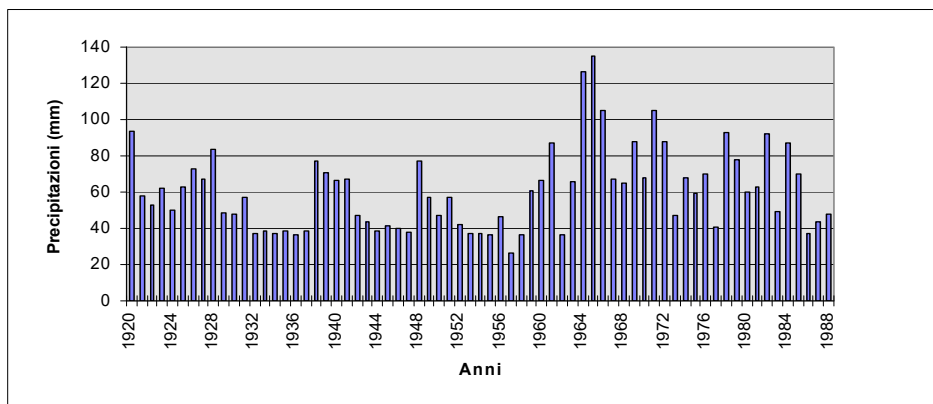
Fig. 10

STAZIONE PLUVIOMETRICA DI CAPACCIO - Massimi annuali delle piogge giornaliere

Per quanto riguarda i massimi annuali delle piogge giornaliere, sono stati estratti solamente i valori di piovosità più significativi, ossia quelli superiori ai 70 mm. Tali valori sono stati inseriti in una tabella, in modo da avere un quadro immediato del tempo di ritorno della pioggia critica in funzione dei vari valori di piovosità. Come si rileva dalla fig. 10, il tempo di ritorno aumenta considerevolmente all'aumentare dell'altezza di pioggia, tanto da far registrare solamente due episodi consecutivi negli anni 1964 e 1965, nel caso di piogge di altezza superiore a 110 mm (rispettivamente 126 e 135 mm).
