LAVORI DI SISTEMAZIONE IDROGEOLOGICA DEL
FIUME TESTENE NEL TRATTO DEL COMUNE DI
LAUREANA CILENTO
STUDIO INTERDISCIPLINARE

COMMITTENTE : COMUNE DI LAUREANA CILENTO

ELABORATO
STUDIO GEOLOGICO-IDRAULICO

DATA
Maggio 2020

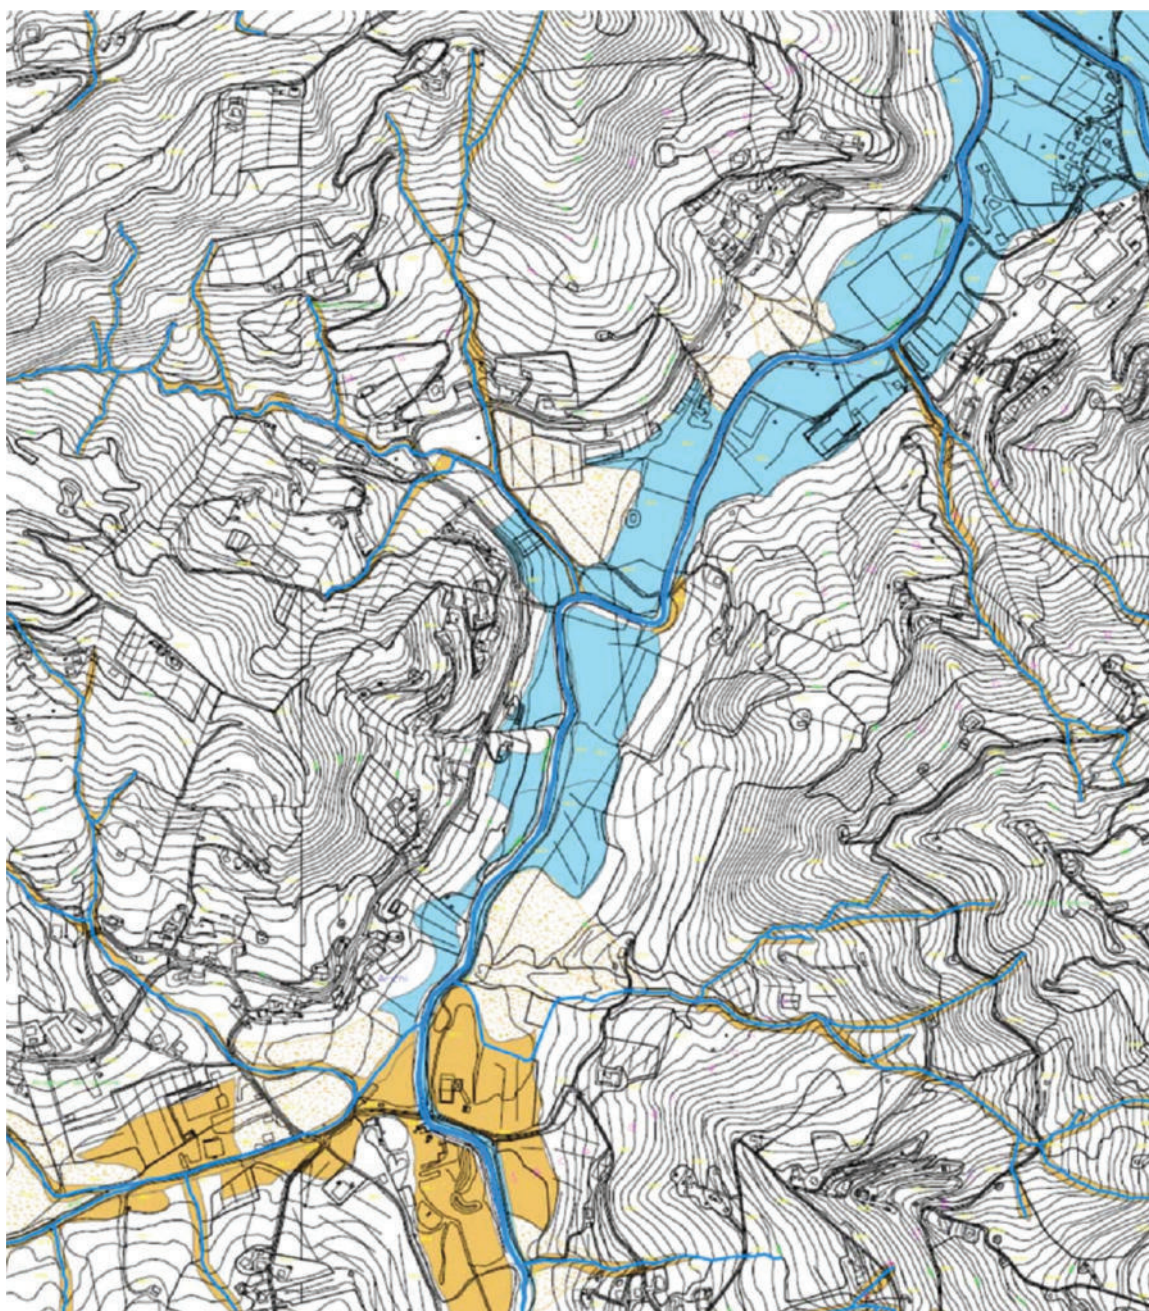
Fig. 1– Stralcio carta “Aree di Attenzione”

In particolare, nel tratto di nostro ristretto interesse (Fig. 4) sono presenti:

- 1) *Aree di fondovalle;*
- 2) *Aree di conoide;*
- 3) *Aree di versante.*

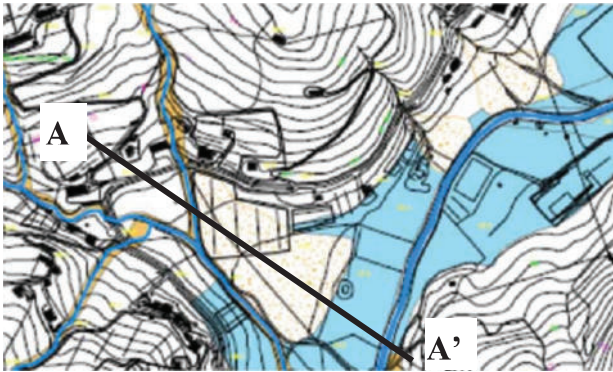
Fig. 6– Area di conoide e di versante con ubicazione della sezione A-A'

Con riferimento alle aree di “*conoide*”, il rilevamento geomorfologico di dettaglio unitamente alle valutazioni numeriche derivanti dalla ricostruzione del modello tridimensionale dell’area su scala 1:5000 ha consentito di delineare in modo dettagliato le incisioni e le giaciture dei versanti in modo da definire le direzioni di flusso di un eventuale miscuglio acqua-sedimenti. Dalle risultanze dell’analisi geomorfologica è emerso chiaramente che è da escludere la presenza di aree interessate da potenziali distacchi di masse detritiche che possano evolvere in fenomeni di colata e/o colata rapida. Da escludere, inoltre, la possibilità che a seguito di piogge intense, le particelle più esposte all’azione della pioggia e al ruscellamento delle acque superficiali tendano a distaccarsi, andando via ad alimentare le portate idriche che affluiscono alle aree vallive, anche per la mancanza di una significativa copertura sciolta lungo il versante che si affaccia sulla valle del Testene.

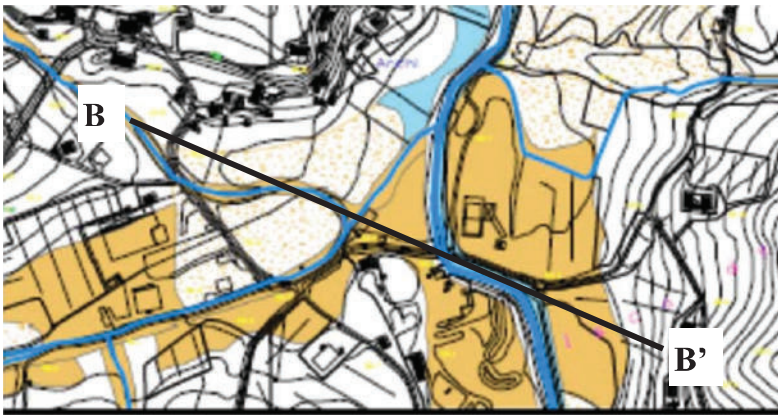
Fig. 7– Area di conoide e di versante con ubicazione della sezione B-B'

Le aree di versante riguardano una porzione di piana alluvionale prospiciente il fiume Testene, caratterizzata da una pendenza piuttosto bassa in quanto situata in corrispondenza di una zona di raccordo tra la piana alluvionale ed i versanti limitrofi (fig. 7). Questa è direttamente collegata con la zona di conoide descritta poc’anzi per cui valgono le stesse considerazioni per quanto riguarda l’aspetto morfologico-

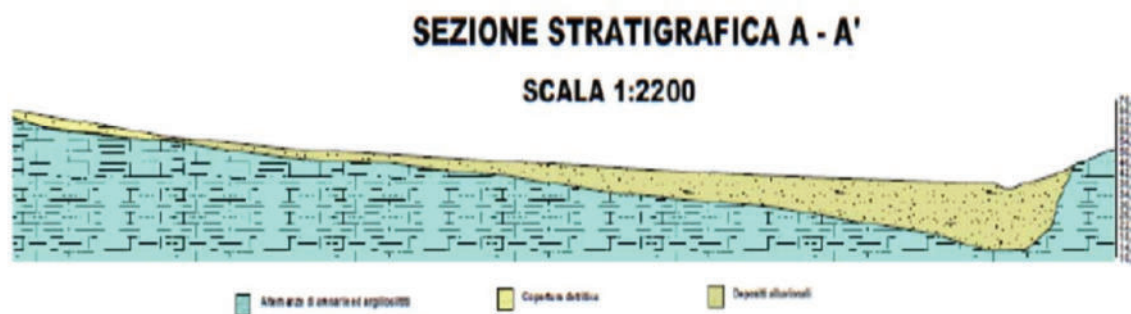
Fig. 7– Sezione stratigrafica eseguita lungo l’allineamento A-A’ (vedi fig. 5)

I dati stratigrafici acquisiti mediante indagini dirette e trincee confermano tale ipotesi, avendo rilevato la presenza di terreni pedogenizzati in copertura, e depositi colluviali di natura limoso-sabbioso-argillosa fino ad almeno 6-7 metri di profondità che testimoniano, con ragionevole certezza, che la deposizione dei materiali avveniva in modo piuttosto tranquillo e non per colate detritiche o altra forma di sedimentazione violenta.
